平 成 24 年 11 月 28 日 消 費 者 庁 独立行政法人国民生活センター

電気ケトルの転倒等による乳幼児の熱傷事故にご注意ください

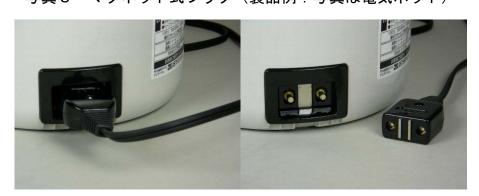
写真3 マグネット式プラグ(製品例:写真は電気ポット)

電源コードと台座(電源プレート)の接続部分をマグネット式プラグに することにより、コードを引っ張る、引っ掛ける、力を加えるなどした際 に、電気ケトル本体からコードが外れるもの
